煤矿特大突水原因分析与通道探查技术

摘要:矿井突水灾害严重威胁煤矿的安全生产,有效防治矿井水害对煤矿安全具有特殊意义。文章以某矿工作面运输巷掘进期间特大突水事件为背景,从矿井开采实践、奥灰水位变化和水质分析结果3个方面综合确定此次突水水源为奥灰水,并根据突水实际情况,分析可能引起此次突水的导水构造,针对突水通道探查的难点制定了相应的通道探查方案。探查结果表明,2#煤层底板以下存在一条落差为120 m的正断层,使得煤层底板与下盘奥灰含水层的间距不足30 m,剩余隔水层的厚度和强度均不足以抵抗高压奥灰水,致使巷道掘进期间,高压奥灰水突破巷道围岩,发生奥灰特大突水灾害。

Analysis of heavy water inrush and the technology of channel exploration

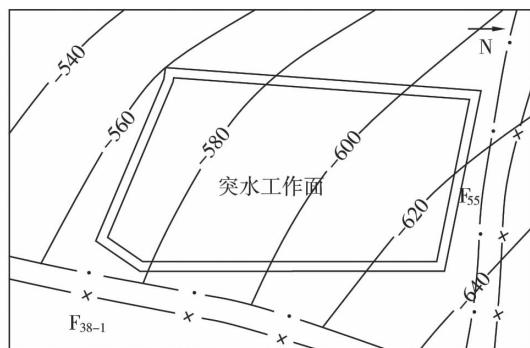
图1 突水工作面示意图

2010年11月19日凌晨4点,某矿在掘进工作面运输巷过程中,迎头后路30 m(1[#]出水点)及150 m(2[#]出水点)位置,在顶板来压时突然发生底板出水,最大突水量高达6 000 m³/h,远超过矿井排水能力,最终导致整个矿井被淹。

突水工作面位于采区北翼下部,东部以F₃₈₋₁断层为界,南部以采区下山保护煤柱为界,北部以F₅₅断层防水煤柱为界。设计工作面走向长850 m,倾向长110~125 m,煤层倾角13°~18°,2#煤厚度4~5 m,工作面设计可采储量35.4×10⁴ t,煤层距下伏奥灰含水层顶面150 m。工作面于2010年3月开始准备,截至到2010年11月19日,溜子道已掘进400 m,运料巷已掘进670 m,巷道标高为-640~-560 m,地面标高+180~+190 m,工作面情况见图1,矿井地层情况见图2。

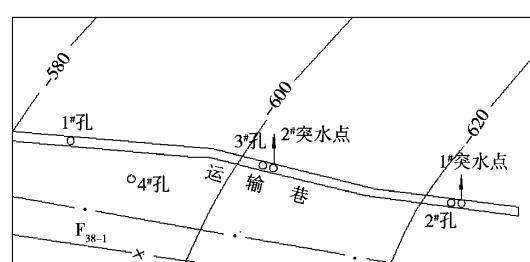
图 3 探查孔布置示意图

1)探查孔的布置. 突水通道探查孔以 1^* 和 2^* 突水点为中心,在半径为 30 m 的范围内以垂直孔(主孔)和分支孔相结合的方式进行探查,共布置 $1^* \sim 4^*$ 这 4 个钻孔,见图 3. 每个主孔设计 $3 \sim 4$ 个分支孔(控制范围为 $30 \sim 40 \text{ m}$),主孔二层套管均下到 $2^#$ 煤底板以下 $20 \sim 60 \text{ m}$ 处,以便为分支孔探查创造条件.

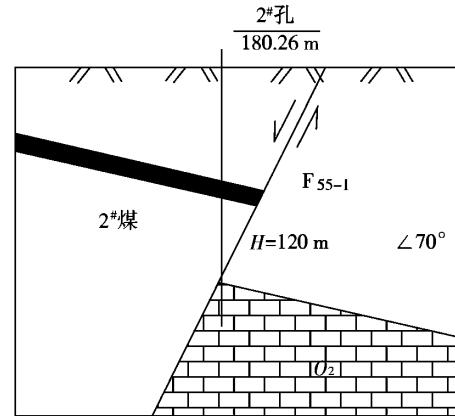
图4 2#孔探查结果示意图

在2#及4#探查孔施工过程中, 分别于856.9 m 和855.03 m 探测到奥陶系灰岩, 经过煤岩对比, 发现在2#突水点巷道下帮25 m处附近新发现了一条走向为NE10°, 倾向NW, 落差近120 m的断层(编号为F₅₅₋₁), 见图4. 导致下盘奥灰含水层与溜子道之间隔水层厚度不足30 m, 而剩余底板隔水层承受奥灰水压高达7.9 MPa以上, 在高压奥灰水和地应力的综合作用下, 奥灰水突破巷道围岩进入矿井, 发生了矿井滞后突水.
