高应力节理软岩巷道变形特征及其变形机理

摘要:为了解决高应力大变形节理软岩巷道支护控制难题,本文以贵州木孔煤矿+600 m运输大巷作为研究对象,进行现场调查原支护巷道围岩变形情况,分析围岩体物理力学性质,测定矿物成分,模拟围岩体节理分布状况,并研究了该巷道变形破坏特征及其变形机理。最后,通过对改进支护方案后的巷道进行现场实测数据收集,分析并验证新支护方案的合理性和有效性。

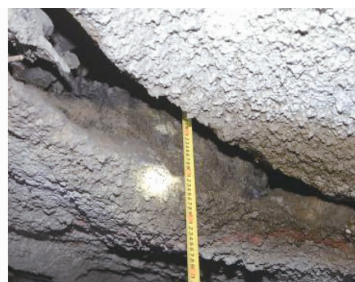
1) 巷道两帮在较大的水平构造应力作用下,发生严重内挤现象,导致两帮侧墙严重张裂.这种破坏形式如图 1 所示.

图 1 帮部变形实物

从以上各段巷道的调查结果来看, +600 m 运输大巷的变形与破坏主要表现为大的底鼓变形、两帮严重内挤以及顶板较大下沉的现象,对于底板的变形是由底鼓引起的底板和底角破坏,导致巷道两侧不平严重者使混凝土底板发生强烈破坏.而对于两帮和顶板,由于较大水平应力的作用使得两帮内挤也比较严重,伴随着巷道顶板下沉量较大.由此可得,巷道破坏的主要原因有 2 个:一是围岩强度较低,且节理裂隙发育,自稳能力差;二是贵州地形复杂,地质构造多,水平构造应力大.

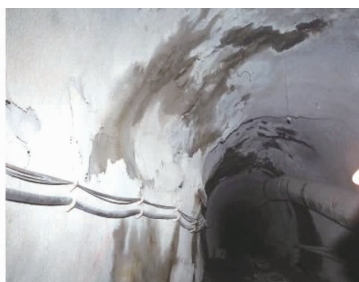
2) 巷道顶板在高应力作用下发生较大下沉,作用其上的锚杆、锚索及混凝土喷层部分或完全失效而破坏,拱顶也向上产生较大位移.另外,由于巷道两帮出现严重内挤导致拱顶出现尖桃形破坏.其破坏形式如图 2 所示.

图 2 顶板变形实物

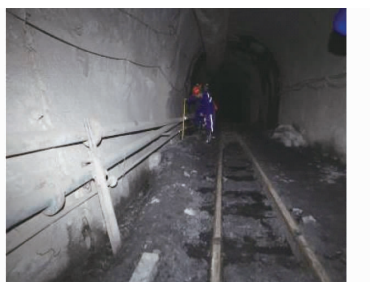
3) 在强大的构造压力作用下,岩性较弱的巷道底板产生严重底鼓变形和底角破坏,大部分巷道的底鼓量大于 600 mm,甚至达到 1 000 mm,导致巷道底板两侧发生倾斜,严重着其混凝土底板从中部或者两端被掀起.其破坏形式如图 3 所示.

图 3 底板变形实物
