# 黄泥顶板大采高工作面末采围岩控制技术

**摘要:**为防治黄山煤矿 15101 工作面生产期间出现的冒顶事故,通过理论分析和现场实践的方法,分析黄泥顶板大采高工作面的围岩失稳原因,提出“注浆加固+扩巷护顶”为核心的末采期间围岩稳定性综合控制技术.现场应用表明,末采期间未发生严重影响生产的冒顶和片帮事故,液压支架能够正常接顶,平均工作阻力 30 MPa,回撤通道顶板最大下沉量 155 mm,左帮最大移近量 90 mm,设备回撤期间巷道未发生明显的变形,工作面围岩稳定性得到了有效控制.

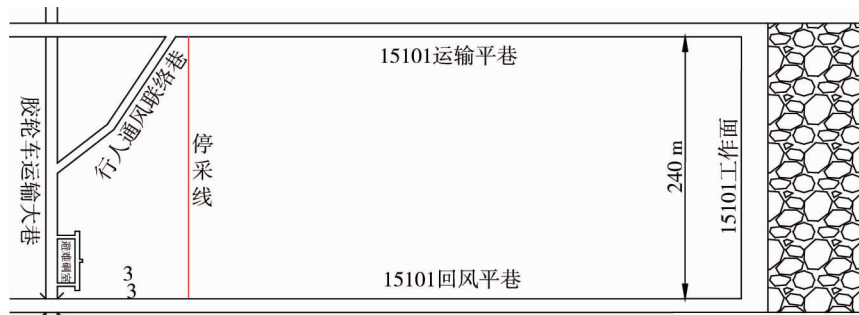
图1 15101工作面布置

黄山煤矿位于山西省长治市壶关矿区,设计生产能力 $9 \times 10^5$  t/a.15101工作面是矿井投产后的首采工作面,设计可采长度1204 m,切眼长度240 m,平均埋深95 m.开采的15#煤层平均厚度为4.5 m,倾角为 $0^\circ \sim 11^\circ$ ,普氏系数为0.9~1.6,煤层较松软,结构简单,全区稳定可采.煤层基本顶为5.4~8.2 m厚的 $K_2$ 灰岩,无直接顶,伪顶为0~1.5 m厚的炭质泥岩和黄泥层,直接底为1 m厚的松软泥岩,基本底为1.8~4.2 m厚的砂质泥岩.工作面布置和煤层顶底板岩性见图1和图2.

15101工作面采用倾斜长壁综采大采高采煤法,采高4.5 m,循环进尺0.8 m,工作面内布置133组ZZ11000/24/50D型中间架和6组ZZG11000/24/50D型过渡架支护顶板.工作面地质条件较简单,回采期间在端头区域揭露一条落差4 m倾角 $40^\circ$ 的正断层,影响范围为1#~45#支架,对工作面的正常生产和未采上网有较大影响.

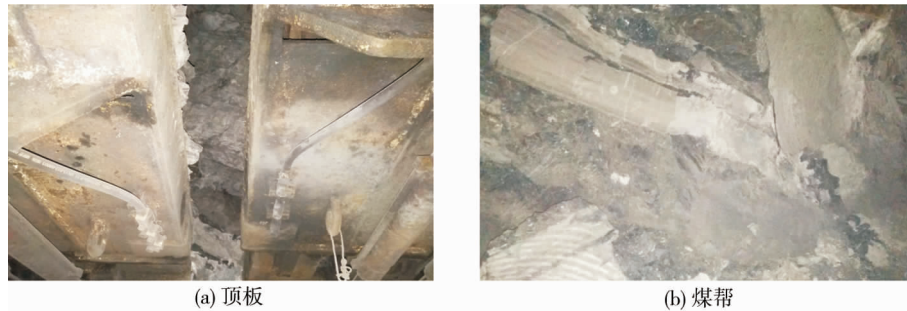
图4 工作面顶帮破坏情况

在工作面缓慢推进过程中,经常出现连续 20 组支架揭露纯黄泥或黄泥胶结岩块的破碎顶板,采煤机割煤后顶板立即冒落,采用减小截深和超前移架的方式仍不能有效控制顶板漏冒.在端头过断层区域,采煤机割底板岩石,顶煤漏空引起黄泥顶板漏冒,形成大面积高冒区,工作面淋水软化底板泥岩形成泥潭,受端头区域坡度影响,1#~30# 支架倾斜歪倒严重,7#,8# 支架歪斜角达到 25°.现场采用单体柱配合支架的侧护板和底座进行扶架,由于支架无法接顶和底板遇水软化,扶起后的支架下循环拉架再次发生倾倒.支架前方数次人工挂网失败,无法进行末采收尾工作.工作面的顶板和煤帮破坏情况如图 4 所示.
