软弱泥岩隧道底鼓灾害机理研究与控制技术

On Mechanism and Control Technology of Drum Disaster in Soft Mudstone Tunnel

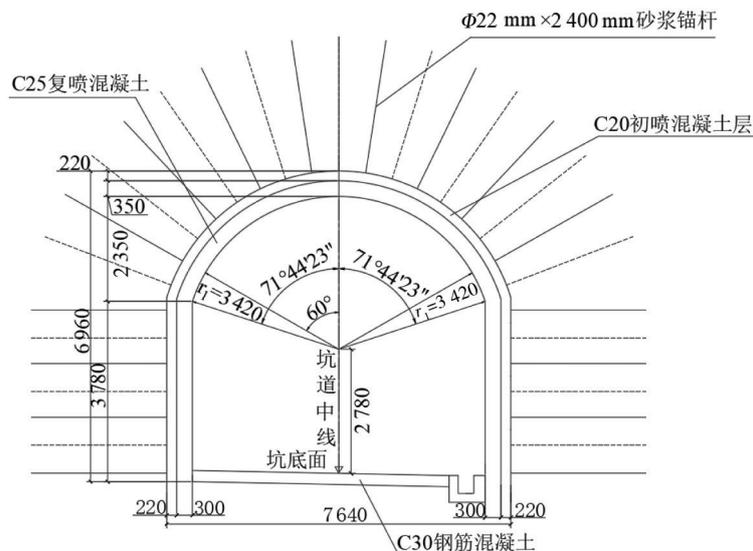
图1 横洞断面与原设计支护方案(单位:mm)

由于 3#横洞隧道作为高速铁路隧道的附属通道,出于成本考虑,断面大小及支护方式依照单车道Ⅲ型Ⅳ级锚喷衬砌标准进行设计(无仰拱结构).隧道原设计断面尺寸为 6.96 m(高)×7.64 m(宽),采用锚喷构筑法进行施工,底板采用模筑混凝土一次浇筑成型,断面设计方案如图 1 所示.

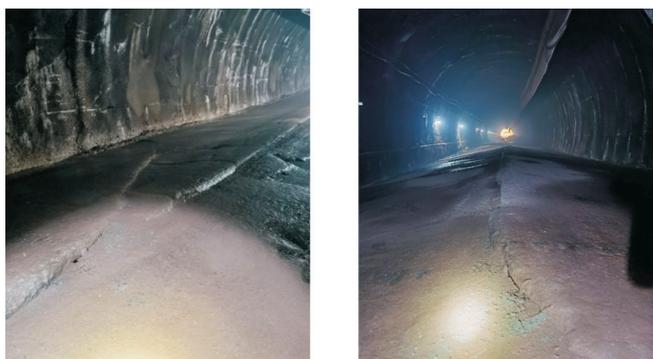
图2 横洞底板隆起变形

自横洞开掘 13 个月后,H3DK0+232~H3DK0+252 段内出现了明显的底板隆起现象.经实测,底鼓区段内底板的最大隆起量达 466 mm,严重影响施工机械和出渣车辆的正常通行.图 2 为横洞内底板变形破坏情况.

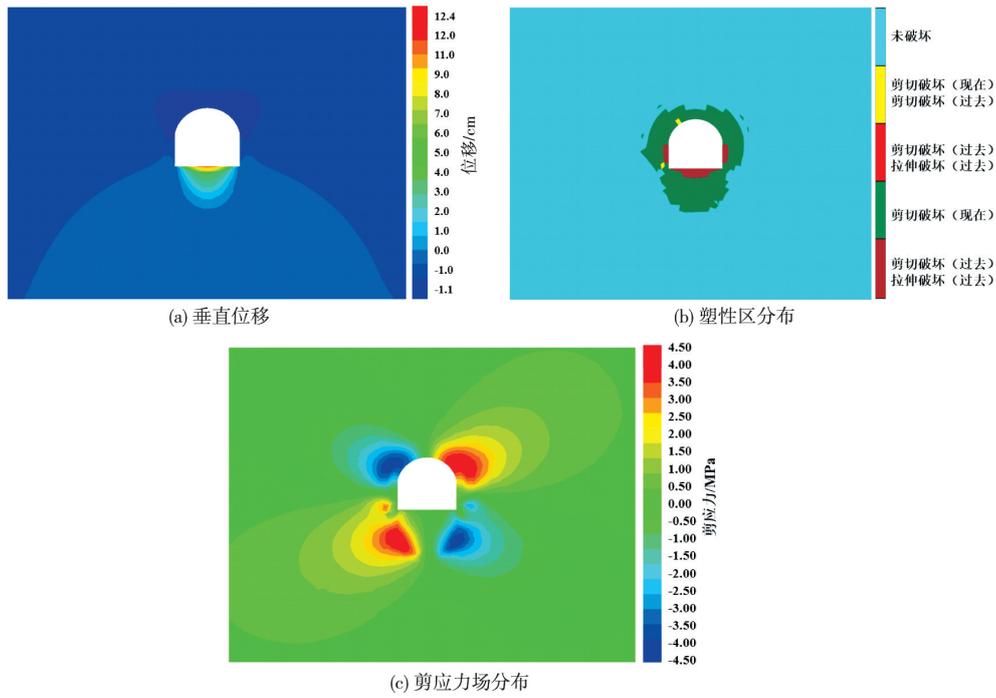
图 3 原设计方案数值模拟云图

经数值模拟,得到隧道周边位移量、围岩剪应力场及塑性区分布状态,如图3所示.由图3a可知:原支护方案条件下,隧道拱顶下沉量约为 11 mm ,而底板位移量可达 115 mm 左右.究其原因,可能是因为原支护使得隧道两侧拱墙、拱腰及拱顶位置得到有效支护,但由于底板仅采用一次浇筑的混凝土结构进行支护,且强度和厚度均不大,因此隧道底板支护结构不能同时承受边墙衬砌结构的压模效应和远场地应力作用于基底破碎围岩产生的顶升压力,最终表现为底板的收敛量显著大于拱顶下沉量.如图3b和图3c所见,基底围岩由于未能得到有效支护,未形成一个较为完整的承载体,因此围岩塑性区发展范围较大,最大塑性深度可达 5.7 m ;且原支护完成后,在两侧拱脚深度约 5.9 m 处呈现出大范围的剪应力集中现象,此时岩体极易因较大剪应力影响而产生新的剪切破坏,导致较浅部围岩承载能力进一步降低.

结合图 3 和图 6 可知:新支护方案设计下,隧道底板围岩竖向位移量和塑性区范围都较原支护方案有显著的降低.其中,基底中心部位围岩体隆起变形量仅为 31.8 mm,较原设计方案下的 115 mm,缩减了约 72.3%;塑性区深度在新方案下降低至 2.7 m,与原方案相比,缩小了约 58.7%.说明新支护方案既提高了底板围岩的整体强度,使集中应力向围岩深部转移,又加强了隧道支护结构的抗变形能力,有效抑制底鼓破坏模式,维护了隧道结构的整体稳定.

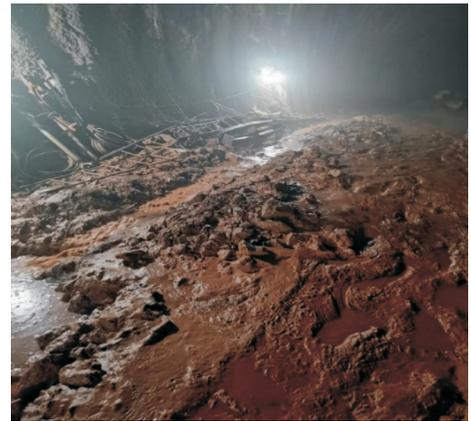
图 4 围岩遇水泥化现象

横洞开挖后会引起大量裂隙水涌入净空并积聚于基底围岩处,使得基底软弱破碎围岩在水理作用下逐渐崩解、泥化(如图 4 所示),泥化后的岩体抗压、抗剪强度大幅度降低。在拱墙衬砌施作后,由于衬砌自身重力直接作用于底板支护结构上,限制了底板结构两侧的竖向位移,使得底板中心部位处于临空状态,成为底板整体结构发生变形破坏的薄弱环节;加之整个隧道处于破碎围岩中,围岩塑性范围较大,在隧道两侧破碎围岩、上覆岩层自重以及远场构造应力的同时作用下,基底破碎岩体极易受到挤压作用向隧道净空流动,破坏底板混凝土支护结构,最终形成挤压流动型底鼓^[14]。

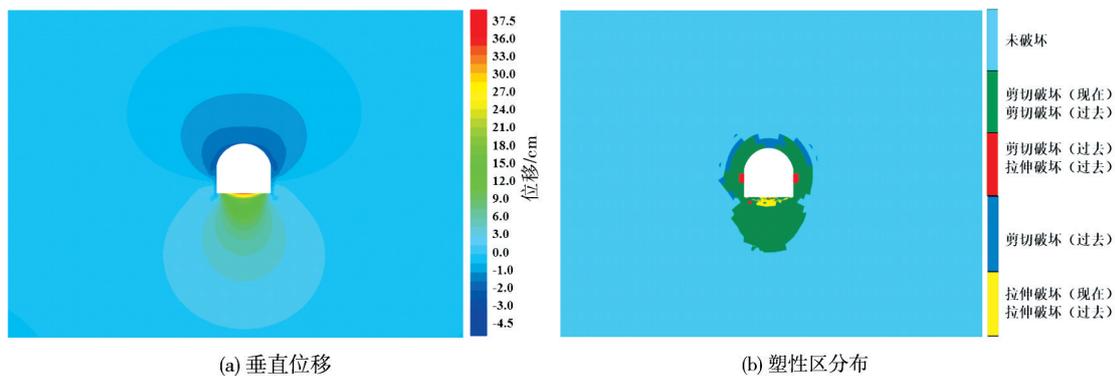
图 5 原设计方案下蠕变分析结果

为分析软岩流变性对底板隆起变形的影响,在原模拟结果的基础上,基于软件内嵌 Burgers 流变模型对横洞周边围岩进行 400 d 的蠕变分析,分析结果如图 5 所示。由图 5 可见:经 400 d 蠕变作用后,底板围岩位移量由初始状态下的 115 mm 增长至 372 mm,增长了 223.5%;塑性区最大深度由 5.7 m 增加至 8.5 m,增长了 49.1%。现场实测统计结果显示,底鼓区段内底板的平均隆起位移约为 308 mm,与数值分析状态下的围岩位移量较为接近,由此可判定软岩蠕变特性是引起底板隆起变形的一个重要影响因素。

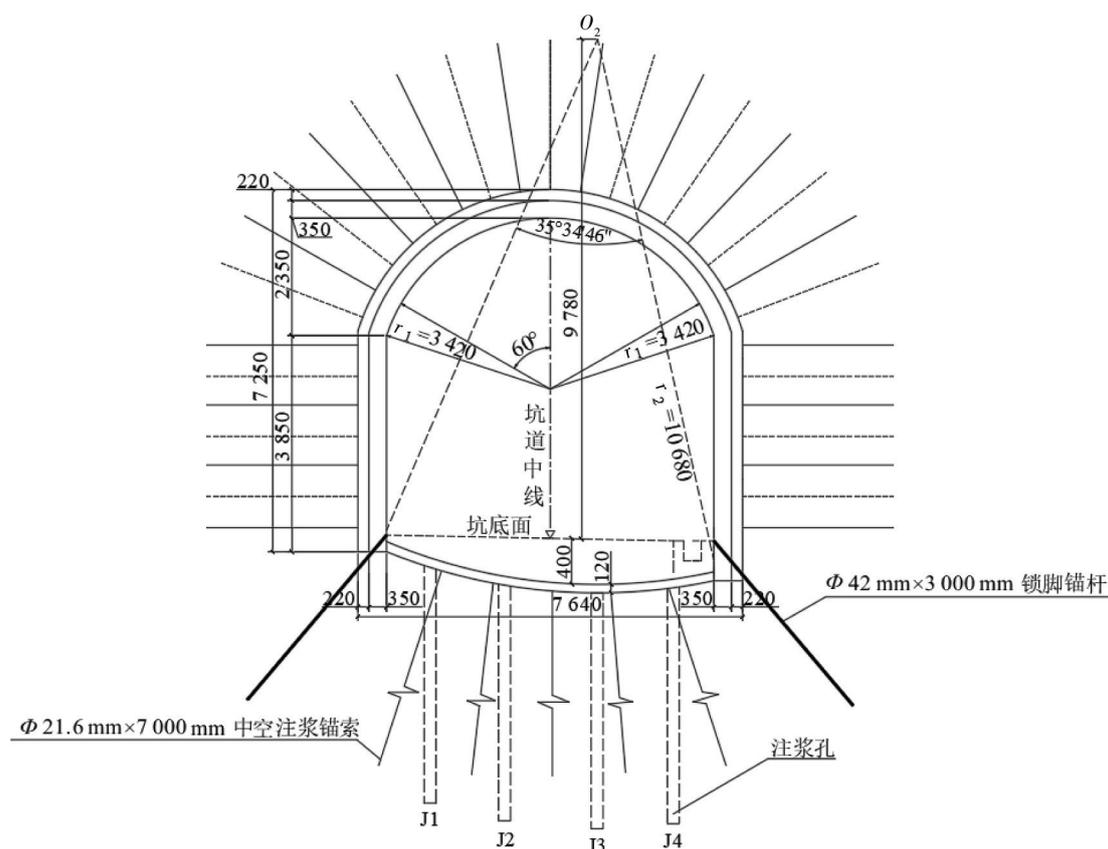
图 6 新支护方案设计(单位:mm)

根据上述底板隆起变形成因分析发现,在原设计支护形式下,仅采用强度为 C30 的混凝土对底板进行一次性浇筑,无法有效控制软弱破碎围岩隧道的底鼓变形,需从改善围岩体自身力学性能的角度出发,增强其抗压抗剪强度、改善受力状态、提高整体结构承载能力,并辅以多种方式相结合的联合支护形式才能从本质上解决底板隆起问题.为此,提出以“基底帷幕注浆”为主导、“锁脚锚杆+底板锚索+网喷+仰拱钢筋混凝土”为辅助的联合支护技术,隧道拱顶、拱腰及边墙按原设计支护方式不变,仅对底板进行加强支护处理,新支护方案如图 6 所示.

1) 利用帷幕注浆技术对隧道基底破碎围岩进行预加固处理,充分提高其抗腐蚀、抗变形能力.注浆工艺流程:首先采取 C25 混凝土初喷,使表面松散破碎围岩形成止浆层,初喷厚度 180 mm;其次,利用 $\Phi 130$ mm 钻头低速钻入至底板围岩 6.5 m 处,每 2 m 设置 4 个注浆钻孔,断面之间注浆钻孔交错布置,待孔位成形后埋设规格为 $\Phi 108$ mm \times 6 000 mm 的注浆胶囊管,并将胶囊管端头用水泥基锚固剂锚固于底板岩层中;而后,选用水灰比为(0.85~1.1):1 的硅酸盐水泥、水玻璃双浆液注浆材料对底板整体裂隙发育围岩进行注浆加固处理,使浆液和底板破碎岩层在一定范围内形成稳定的帷幕注浆体,有效抵抗深部岩体的变形压力,阻隔基岩裂隙水对底板的侵蚀作用.整体注浆速度设计为 20~45 L/min,终止注浆压力为 1.4~2.0 MPa.

2) 锁脚锚杆为由 $\Phi 42$ mm \times 3 000 mm 的注浆小导管加工制成,布置于钢拱架前后两侧,与底板呈 45° 打入拱脚位置处.

3) 底板锚索采用 $\Phi 21.6$ mm \times 7 000 mm 由 9 股钢绞线组成的中空注浆锚索,布置于基底围岩处,每循环设置 5 根,环、纵向间距为 1.0 m \times 0.8 m,呈梅花形布置.

4) 钢筋网选用间距为 200 mm \times 200 mm 的 $\Phi 8$ mm 钢筋焊制.

5) 底板复喷砼为 C20,厚度 120 mm,钢筋混凝土回填层采用 C30,厚度 400 mm,充分抵御围岩变形以

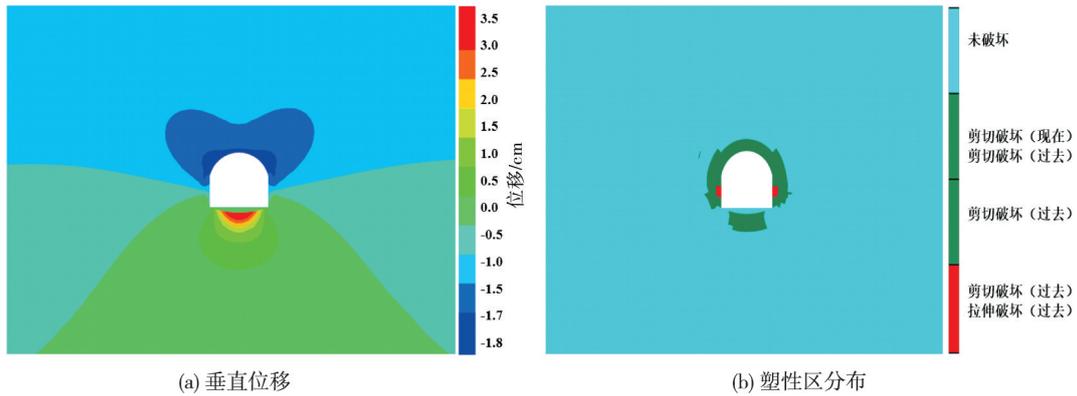
图 7 新支护方案下位移和塑性区云图

为验证新支护方案下隧道底板变形控制效果,依据原支护状态下的隧道数值模型,基于 FLAC^{3D} 分析了隧道底鼓段在新方案下(材料参数见表 2)围岩竖向位移和塑性区的分布状况(见图 7).

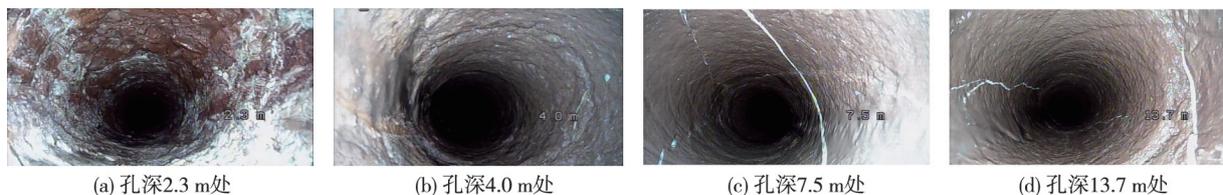
图 8 A3 孔位影像资料

依照新支护方案,预先对隧道底鼓段进行基底帷幕注浆处理,通过注浆技术一方面能够使底板破碎围岩迅速形成较为完善的帷幕胶结体系,大幅度提高破碎岩体的抗剪能力,增强底板结构整体承载能力;另一方面,新形成的帷幕胶结体能够有效阻挡后续开挖过程中地下水的迁移,避免地下水对底板岩层的软化.新支护方案施作完成后,采用孔内成像技术对底板岩体固结状态进行效果评价,其中 A3 孔位影像资料如图 8 所示.探测结果表明,新支护体系下,基底围岩破碎程度得到大幅度改善,逐渐形成一个较为系统的注浆体结构.据图 8 孔位影像显示,改进处理后的底板岩层塑性发育深度约为 2.3 m,与数值模拟结果较为接近,且孔内壁较为平顺,无孔洞塌陷情况,无积水、涌水、突泥现象,浆液分布均匀,充填效果较为明显,初步判定底板岩体强度得以提高.

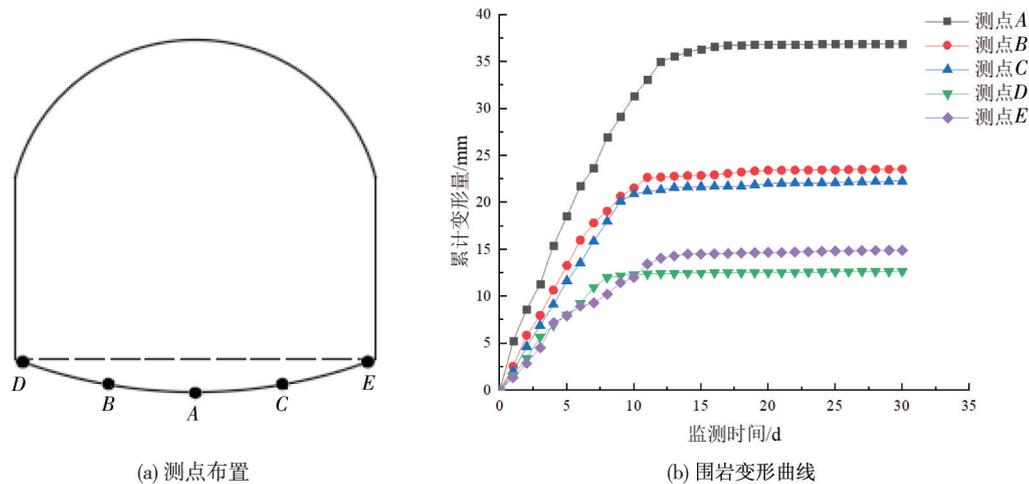
图 9 隧道基底测点布置及位移曲线

采取新方案对隧道底鼓段进行重新修复后,通过 Trimble TX8 三维断面扫描仪对 H3DK0+255 段基底

围岩变形量为期 30 d 的监测,测点位置和累计变形量如图 9 所示.由图 9b 看出:基底中心部位(监测点 A)累计变形量相对较大,最大变形量为 36.88 mm,并在 14 d 左右趋于稳定;测点 B 和 C 处较中心部位位移量有显著降低,于 11 d 左右趋于平稳状态,最大位移量分别为 23.47 mm 和 22.13 mm;而测点 D 和 E 处位移量最小,趋于稳定状态所用时间也最短,仅 8 d 左右就达到稳定,稳定时位移量分别为 12.53 mm 和 14.62 mm.说明新支护方案下,隧道底板变形控制效果显著,能够保障隧道后期的正常使用.
