考虑节理裂隙的复杂岩质边坡稳定性控制技术

摘要: 节理裂隙是影响边坡稳定性的重要因素之一, 为研究含有节理裂隙的岩质边坡稳定性, 以衡山县紫景轩边坡支护工程为研究背景, 采用定性和定量分析方法对该边坡的稳定性进行评价。定性分析揭示该边坡存在多组不利的岩层结构面、节理面和组合交线, 沿 YC5-J3, YC6-J5 和 YC9-J7 组合交线的稳定性最差; 定量分析表明该边坡支护前在自重及暴雨工况下处于不稳定-基本稳定状态。为此, 提出一种格构式锚杆(索)挡墙、挂网喷混、注浆钢花管和坡脚浆砌块石挡墙相结合的支护方案, 并辅以截排水工程以及监测措施。最后, 通过指定潜在滑裂面和自动搜索最危险滑面的方式, 采用理正岩土软件计算得出支护后的边坡稳定性系数满足规范要求。该支护方案能有效控制含有节理裂隙的岩质边坡的稳定, 可为类似的矿山边坡支护设计提供技术支撑。

Stability Control Technology of the Complex Rock Slope Considering Joint Fissures

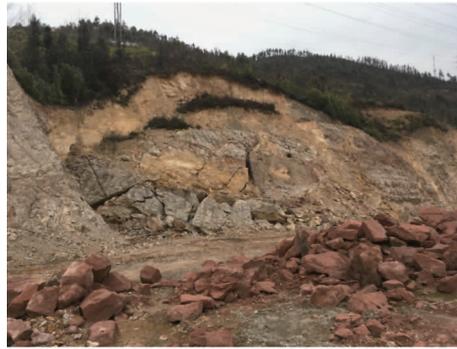
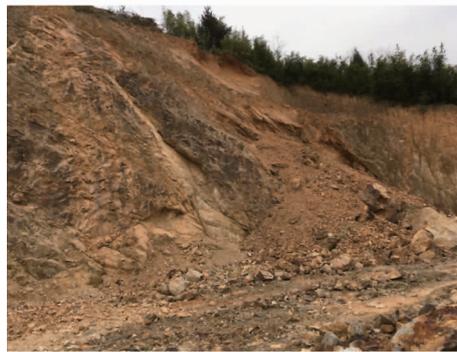
图1 地质灾害现场

衡山县紫景轩边坡工程场地位于衡阳市衡山县开云镇金峰村,东距解放路约200 m,北西与衡山大道直线距离约2 km.场地地貌单元属低山丘陵地貌,场地北、西侧为自然斜坡,东、南侧多已开辟为民居等建设用地,地势呈西高东低,地形坡度为 $18^{\circ} \sim 28^{\circ}$.现状条件下,由于建设场地对原始紫巾山体进行开挖,在建设场地北侧及西侧形成了高10~20 m、坡角 $50^{\circ} \sim 70^{\circ}$ 的人工边坡,边坡总长约246 m,发育多处崩塌及滑坡.因边坡组成主要为软质岩石,节理裂隙极发育,岩体极破碎,且多为顺向或斜向坡,稳定性差,又因场地西侧及北侧边坡附近现状标高较设计高程高2~3 m,工程建设需进一步下挖,可能加剧现状滑坡及崩塌,且建筑物距离边坡坡脚最近处约1 m,建设工程亦可能遭受滑坡及崩塌等地质灾害的影响,严重威胁坡底工程建设安全和坡顶电塔运营安全,进而造成不必要的经济损失和社会影响.边坡场地典型滑坡和崩塌现状如图1所示.

(a) 滑坡现状

(b) 崩塌现状

现状条件下,边坡区域内现有地质灾害强发育,发育的5处灾害点均位于人工边坡上,坡度均大于 45° ,当边坡坡度在 $45^\circ \sim 55^\circ$ 时,主要引发顺向滑坡,而坡度大于 55° 时,则主要引发坠落式或推移式崩塌,破坏范围主要受结构面控制,一般局限于坡面附近1~3 m,局部可达4~5 m,破裂面总体大致与坡面平行,可见其破坏机理主要为边坡开挖过陡而出现卸荷作用所致.现状评估,其中有1处崩塌危险性大,其余3处崩塌及1处滑坡的危险性均为中等.评估区其他各类地质灾害不发育,危险性小.

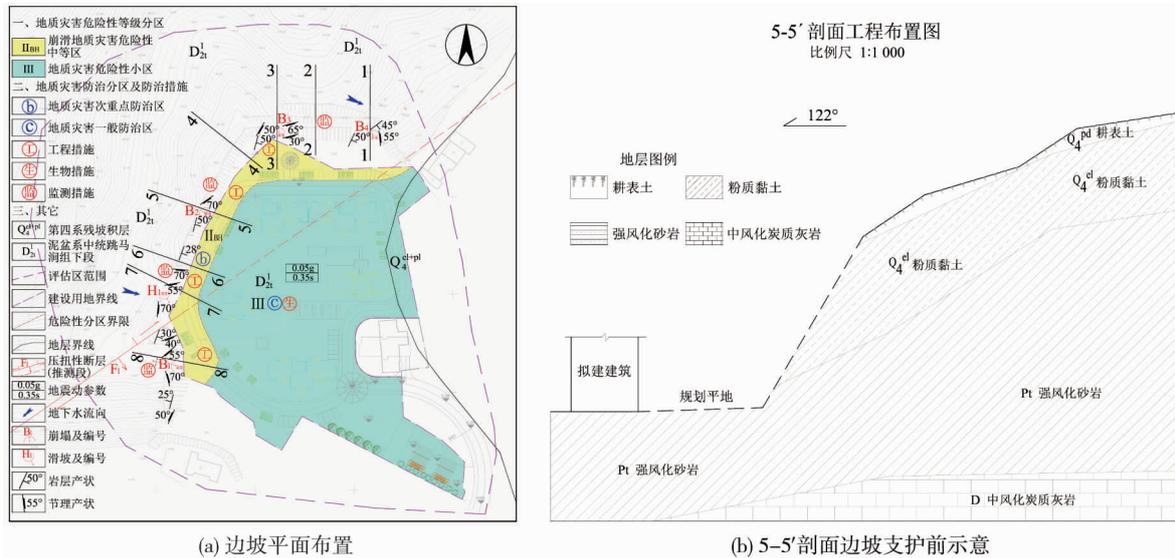
图2 边坡平面布置及典型计算剖面

本边坡地质灾害诱发因素中,自然因素主要为大气降水造成地下水位短期上升,而人为因素主要为开挖扰动.根据边坡勘察结果及工程实际情况,本边坡共选取8个最不利计算剖面,并考虑一般工况(天然状态)和暴雨工况(暴雨、连续降雨状态)下边坡的稳定性计算.边坡平面布置及典型计算剖面如图2所示.

由于本边坡节理裂隙极发育,存在多组岩层结构面和节理面,且结构面和节理面交叉发育,因此,首先采用赤平投影对边坡稳定性进行定性分析.根据图2中边坡节理裂隙发育及分布情况,本次定性分析选取8个最不利计算剖面中的7个典型剖面进行研究,赤平投影分析结果如图3所示.由图3a可得:1-1'剖面中所有岩层结构面和节理面都与开挖面大角度相交,坡体沿岩层结构面和节理面顺层滑动的可能性较小;结构面组合交线中,YC1-YC2组合交线的倾向与坡面倾向夹角较小,倾角小于开挖面坡角且大于自然坡角,为较不稳定结构,沿交线的滑动可能性较大.由图3b和图3e可得:2-2',6-6'剖面中所有岩层结构面都与开挖面大角度相交,岩层结构面倾向与边坡倾向正交,结构面稳定性好,边坡没有沿结构面顺层滑动的可能性;YC3-YC4和YC7-YC8结构面组合交线的倾向与坡面相反,坡体不沿交线滑动,但两组结构面交叉切割岩体,导致岩体较为破碎,切坡后受节理裂隙及风化作用影响,可能形成孤立岩块,产生小型崩塌.由图3c可得:3-3'剖面中J3节理面与开挖面夹角小于30°,属外倾结构面,且J3节理面的倾角小于自然坡角和开挖面坡角,因此J3节理面不稳定;J4节理面也属外倾结构面,但J4节理面的倾角大于开挖面坡角,因此J4节理面稳定性相对较好,边坡沿节理面滑动的可能性较小;分析组合结构面的影响,其中沿YC5-J3和J2-J3组合交线滑动的可能性较大.由图3d可得:5-5'剖面中YC6岩层结构面与开挖面夹角较小,属外倾结构面,边坡沿结构面滑动的可能性较大;分析结构面组合交线的稳定性,其中沿YC6-J5组合交线滑动的可能性较大.由图3f可得:7-7'剖面中YC9岩层结构面和J8节理面与开挖面夹角较小,属外倾结构面,其中J8节理面倾角大于开挖面坡角,J8节理面稳定性相对较好,而YC9岩层结构面倾角小于开挖面坡角且大于自然坡角,为较不稳定结构面,边坡沿YC9岩层结构面滑动的可能性较大;同时分析结构面组合交线的稳定性得出,YC9-J6,YC9-J7和J6-J7组合结构面的交线外倾,均为不利组合交线,稳定性较差.由图3g可得:8-8'剖面中J9和J10节理与边坡的倾向夹角较大,为稳定结构面;J11节理面与坡面的夹角较小,属外倾结构面,但节理面的倾角大于开挖面坡角,节理面稳定性相对较好,边坡沿节理面顺层滑动的可能性较小;分析结构面组合交线的稳定性得出,沿J9-J11组合交线滑动的可能性较大.

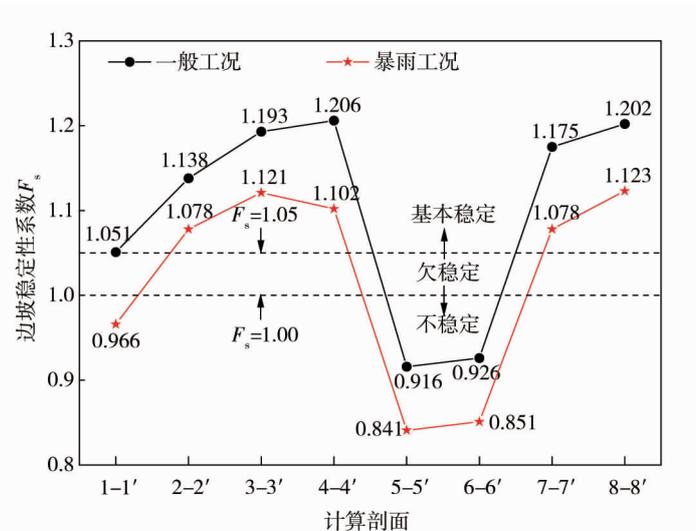
图4 2种工况下不同剖面的边坡稳定性系数变化曲线

考虑边坡原岩结构基本破坏,节理裂隙发育,岩体破碎,坡体极可能出现崩塌和圆弧滑动,对本边坡进行多种不同类型的稳定性分析非常必要,因此,采用北京理正岩土计算软件,根据圆弧滑动法对边坡支护前的整体稳定性进行计算,且计算过程中考虑地下水对边坡稳定性的影响,边坡支护前的稳定性计算结果见图4.结合《建筑边坡工程技术规范》(GB 50330—2013)第5.3.1条和第5.3.2条有关边坡稳定性状态的划分规定^[17],分析图4可知:该边坡中5-5'剖面、6-6'剖面在一般工况和暴雨工况下均处于不稳定状态;1-1'剖面在一般工况下处于基本稳定状态,在暴雨工况下处于不稳定状态;其余剖面在两种工况下均处于基本稳定状态,但暴雨工况下的边坡稳定性系数 F_s 明显减小,以4-4'剖面为例,其一般工况下的边坡稳定性系数 $F_s = 1.206$,暴雨工况下的边坡稳定性系数 $F_s = 1.102$,边坡稳定性系数 F_s 相对减小8.6%.上述结果进一步论证了该边坡在天然状态下就已发生滑坡和崩塌等地质灾害,与现场实际较为契合.同时揭示该边坡在大气降雨的影响下存在较大的安全隐患,如不及时支护,将有加剧滑坡和崩塌的可能性.

在暴雨工况下处于不稳定状态;其余剖面在两种工况下均处于基本稳定状态,但暴雨工况下的边坡稳定性系数 F_s 明显减小,以4-4'剖面为例,其一般工况下的边坡稳定性系数 $F_s = 1.206$,暴雨工况下的边坡稳定性系数 $F_s = 1.102$,边坡稳定性系数 F_s 相对减小8.6%.上述结果进一步论证了该边坡在天然状态下就已发生滑坡和崩塌等地质灾害,与现场实际较为契合.同时揭示该边坡在大气降雨的影响下存在较大的安全隐患,如不及时支护,将有加剧滑坡和崩塌的可能性.

2) 原始边坡在节理裂隙、大气降水以及人为开挖扰动影响下处于不稳定-基本稳定状态,且暴雨工况下边坡稳定性系数明显减小.

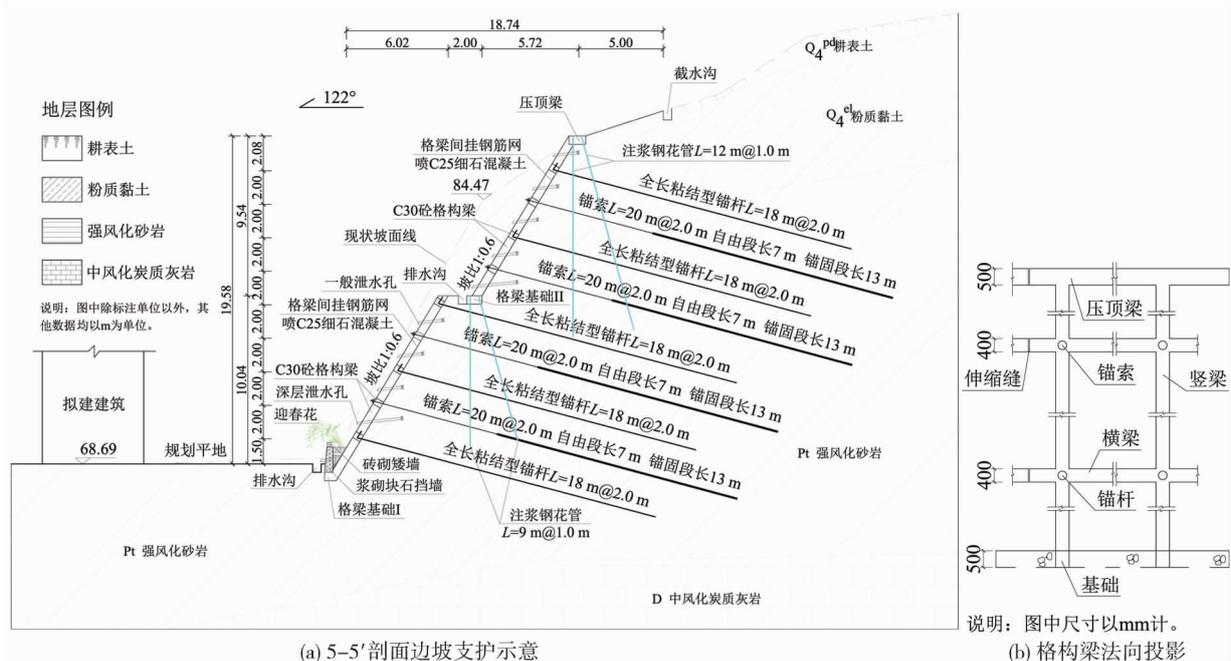
图5 边坡支护设计方案

可对坡面破碎岩体起到一定的固定作用;在坡体上设置注浆钢花管可对节理裂隙发育的破碎岩体发挥注浆加固的作用,浆液入渗并充填节理裂隙可以有效提高结构面的抗剪强度,增强坡体稳定性;坡脚修建浆砌块石挡墙可以发挥护脚的作用,避免雨水对坡脚的冲刷,同时,在挡墙后种植迎春花也能发挥坡脚绿化的作用;通过设置截排水沟、泄水孔、急流槽和挡墙后盲沟等排水设施,全方位、立体化减少雨水对边坡的影响,能有效避免坡体失稳;通过布设监测点对边坡进行监测预警,形成信息化施工与动态设计相结合的方式,保障边坡在施工期间和使用过程中的安全.本边坡支护设计方案选取5-5'剖面作为典型示意,如图5所示.

本边坡根据工程实际按二级放坡,设计坡比均为1.0:0.6,修坡完成后在坡体上设置格构梁+锚杆(索)+注浆钢花管,格构梁纵横正交呈“井”字形,锚杆(索)设置在纵横梁的十字交点上,其竖直方向上部分锚杆(索)间隔布置,具体布置详见图5.锚杆(索)的倾角均为15°.锚杆为全长粘结型锚杆,采用直径32mm的Ⅲ级钢筋(HRB400),锚杆横向间距为2.0m,竖向间距为2.0m或4.0m,锚杆长度分别取12,18,20m,钻孔直径150mm.锚索采用4束15.2mm的钢绞线,横向间距为2.0m,竖向间距为4.0m,总长为20m和24m,对应的自由段长分别为7m和8m,锚固段长为13m和16m,钻孔直径150mm,锚索自由段采用除锈、刷沥青船底漆和沥青玻纤布缠裹二层进行防腐蚀处理.注浆钢花管采用Q345级无缝钢管,钢管直径76mm,壁厚4mm,注浆钢花管排间距为0.5m,水平间距为1.0m,呈梅花形布置,采用成孔插管注浆,孔径150mm;平台处的两排注浆钢花管长度为9m,与900mm×500mm的格梁基础Ⅱ相连;坡顶的两排注浆钢花管长度为12m,与1000mm×500mm的压顶梁相连.格构梁采用C30混凝土现浇成型,截面尺寸为400mm×500mm,坡脚格构梁与700mm×500mm的格梁基础Ⅰ相连,平台处格构梁与格梁基础Ⅱ相连,格梁基础均为条形基础.坡面格梁间采用挂网喷面防护,挂网钢筋为直径8mm的Ⅰ级钢筋(HPB300),钢筋间距为200mm×200mm,喷面为C25细石砼150mm厚.同时,在坡脚设置墙高1.5m,底宽0.5m,顶宽0.35m的浆砌块石挡墙,并在墙后分层填土种植植被绿化.坡顶设置500mm×500mm的砖砌截水沟,坡脚和放坡平台处设置500mm×500mm的砖砌排水沟,坡体上设多排泄水孔,泄水孔采用DN75的PVC管,间隔2.0m布置.

本边坡支护采取格构式锚杆(索)挡墙、挂网喷混、注浆钢花管、浆砌块石挡墙及截排水相结合的方案,并辅以监测措施.在坡体上采用锚杆(索)支护可以有效提高坡体的整体稳定性,同时,长短锚杆(索)间隔布置也可以避免群锚效应;通过在坡面上挂网喷射混凝土,可以有效避免雨水渗透到坡体,也

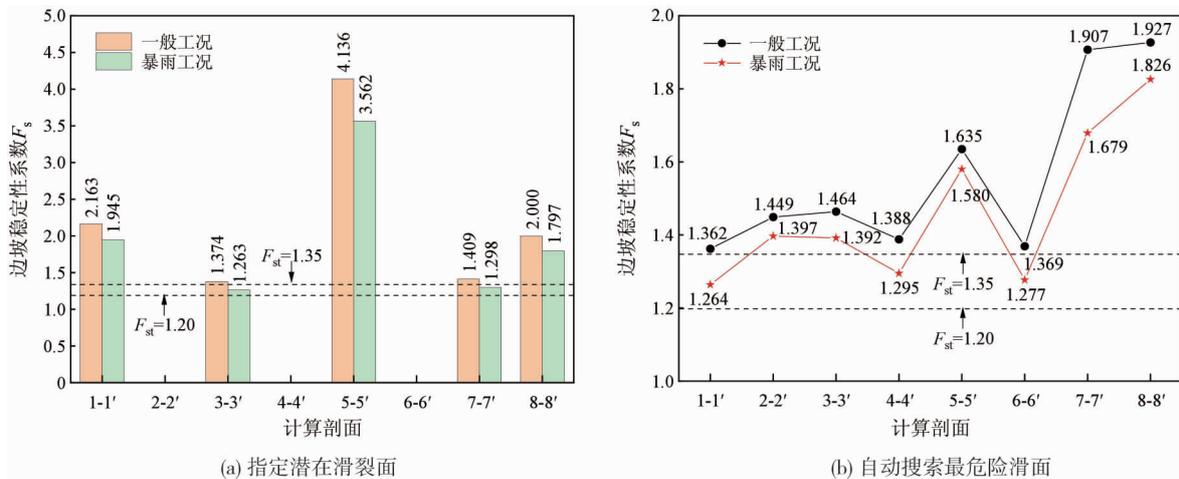
图6 支护后边坡稳定性系数

本边坡支护后的稳定性分析针对有多组不利岩层结构面、节理面和组合交线的情况,计算考虑最不利结构面和组合面交线的稳定性,采用指定潜在滑裂面的方式,即假设结构面(滑裂面)为折线.结合上述的定性分析,可以发现1-1'剖面、3-3'剖面、5-5'剖面、7-7'剖面和8-8'剖面存在最不利的结构面和组合面交线,采用北京理正岩土计算软件按指定潜在滑裂面的方式计算,结果如图6a所示,从图6a中可以看出,支护后一般工况下边坡稳定性系数 F_s 最小值为1.374,暴雨工况下边坡稳定性系数 F_s 最小值为1.263.同时,结合本边坡工程实际,进一步采用北京理正岩土计算软件按自动搜索最危险滑面(圆弧滑动法)的方式对边坡支护后的稳定性进行分析,计算结果如图6b所示,从图6b中可知,支护后一般工况下边坡稳定性系数 F_s 最小值为1.362,暴雨工况下边坡稳定性系数 F_s 最小值为1.264.综上所述,边坡支护后的稳定性系数均大于规范要求的一级边坡稳定安全系数(一般工况下边坡稳定安全系数 $F_{st}=1.35$,暴雨工况下边坡稳定安全系数 $F_{st}=1.20$),设计方案符合要求.

3) 采用“格格式锚杆(索)挡墙+挂网喷混+注浆钢花管+浆砌块石挡墙”联合支护后,一般工况下的边坡稳定性系数最小值分别为1.374和1.362,暴雨工况下的边坡稳定性系数最小值分别为1.263和1.264,均满足规范要求.
