# 湖南谭家山煤矿榜塘地区水资源破坏治理对策

**摘要:** 湖南省谭家山煤矿榜塘地区居民的主要饮水来源为区内的水库。然而, 长期进行矿产开采, 大量强抽排地下水, 导致大面积地面塌陷与土洞并诱发岩溶塌陷, 区域内水库严重漏失, 部分渠道变形并出现多处开裂现象, 形成洼地; 同时, 当地的水质也受到污染, 严重影响当地居民的日常生活。本文通过研究区域内水资源破坏现状, 针对研究区内受损渠道、水库、塌陷区, 提出相应的治理方案, 分别开展渠道整治工程、水库修复治理工程以及湿地景观生态修复工程, 对受损区域进行修复。通过修复治理, 研究区内的渠道基本功能得到恢复, 水库的稳定性和功能性进一步提高, 原本的废旧矿区改造成湿地公园。如今, 谭家山榜塘地区的水资源环境已基本得到恢复, 本研究可为相似区域水资源治理提供参考。

## Countermeasures for the Treatment of Water Resource Damage in the Bangtang Area of the Tanjiashan Coal Mine in Hunan Province

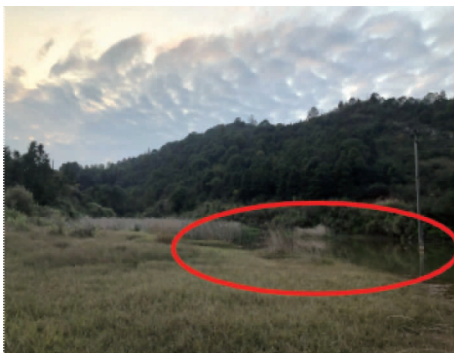
1)渠道以北至水库段区域,地面整体沉降 2~3 m,渠道存在多处开裂下沉.渠道中部,东西方向的村道南至大坝段区域内,农田整体下沉 4~5 m 形成湿地(图 1).此外,渠道还存在多处垮塌现象,大部分区域被水淹没(图 2),导致周边景观效果极差.

图 1 地面沉降形成湿地

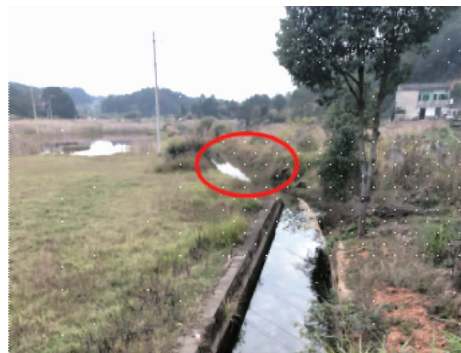
图 2 渠道局部垮塌下沉被水淹没
